<b>KD12-002 Rückrufaktion (201202)</b>		01.02.2012
<b>Thematik:</b>	<b>Überprüfung und Korrosionsschutzbehandlung der vorderen Querlenker</b>	
<b>Modell:</b>	<b>Impreza / Forester</b>	
<b>Modelljahr:</b>	<b>Impreza MJ 2001-2007, Forester MJ 2003-2008</b>

## Anleitung zur Korrosionsschutzbehandlung und Überprüfung der vorderen Querlenker, Impreza MJ 2001-2007, Forester MJ 2003-2008

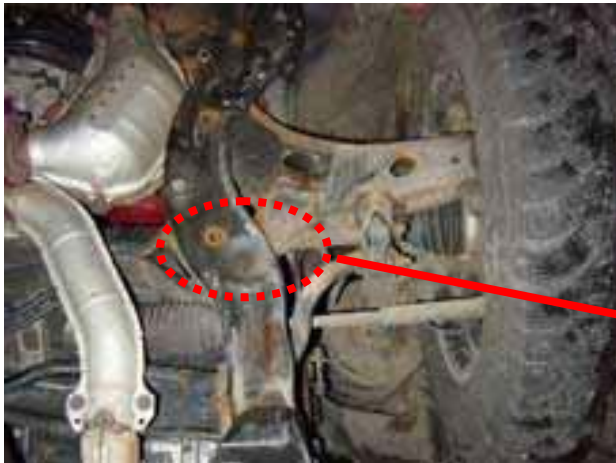
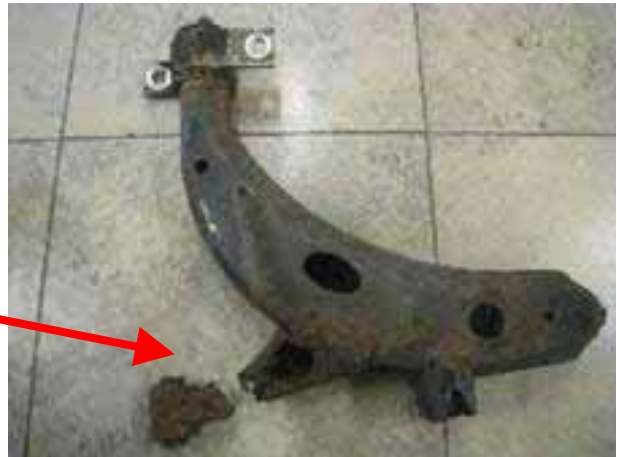
- Korrosion der Aufnahmen der vorderen Lagerbuchsen der Querlenker hin zum Querträger
- Im fortgeschrittenen Fall kann dies zur Durchrostung und zum Bruch der Verbindung zum Querträger führen, wodurch das Fahrzeug nicht mehr fahr- und lenkfähig werden kann.

- Feuchte Umgebung und intensiver Kontakt mit Auftausalz über einen längeren Zeitraum
- Nach Verstopfung der Wasserabläufächer kommt es zu beschleunigter Korrosion von innen.
- Wintereinsatz in Regionen mit starker Verwendung von Straßensalz begünstigt die Korrosion.

- Überprüfung und Beurteilung des Korrosionsgrades mittels Prüfwerkzeug (siehe Anleitung)
- Je nach Prüfergebnis: Korrosionsschutz-Nachbehandlung oder Austausch beider Querlenker

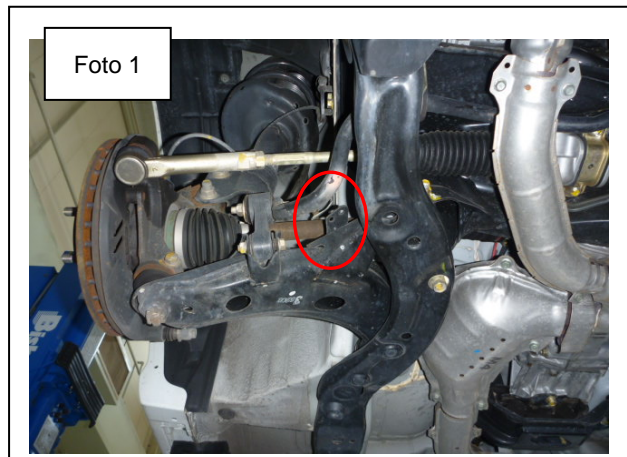
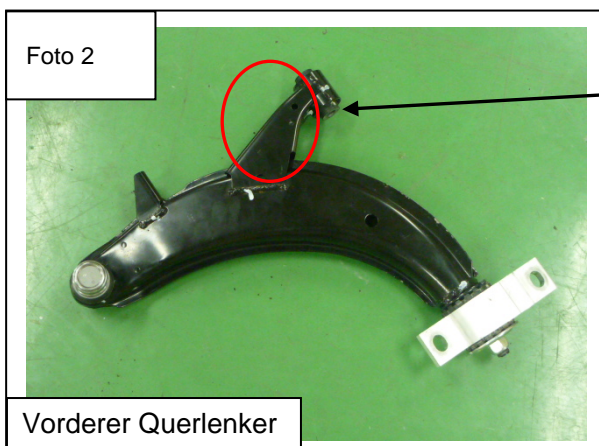
- 1) Fahrzeug mit der Hebebühne anheben.
- 2) Linkes und rechtes Vorderrad demontieren.
- 3) Halterung des vorderen Querlenkers per Sichtprüfung auf eventuell vorhandenen Lochfraß prüfen. (siehe Fotos 1. und 2. )  
Hinweis: Aus Sicherheitsgründen unbedingt Schutzbrille und -maske tragen.
- 4) Anhand des Überprüfungsergebnisses den nächsten Schritt wählen.
  - a) Kein Lochfraß: Mit Lochtest (2) fortfahren.
  - b) Lochfraß vorhanden:  
Mit 6 – (4) fortfahren: Austausch des vorderen Querlenkers.

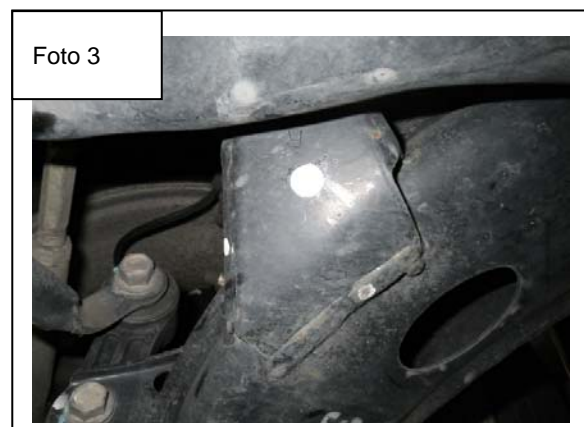
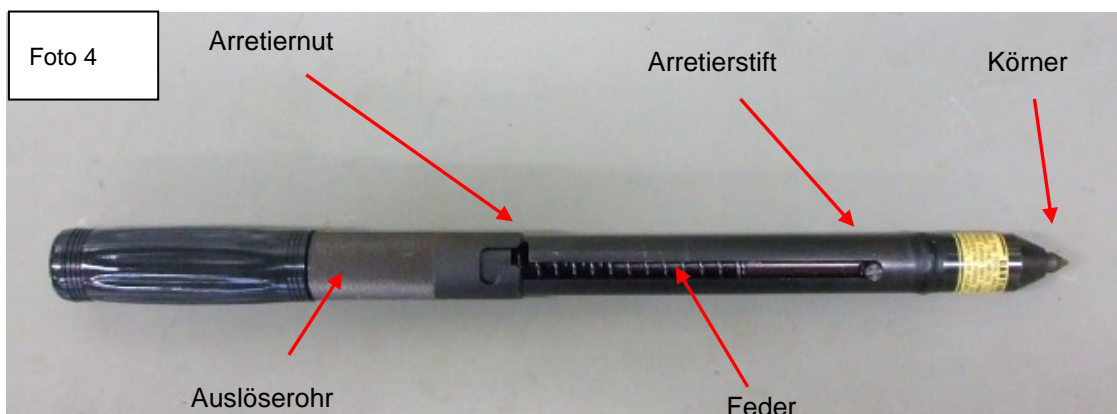
- 1) Schmutz, Korrosion und Unterbodenschutz von der Halterung mit einem Lappen oder Tuch im weiß markierten Bereich entfernen, um den Lochtest durchführen zu können. (Siehe Foto 3.)

- 2) Für den Lochtest den automatischen Körner verwenden. (Siehe Foto 4.)

- Den Verriegelungsstift des automatischen Körners nicht in der Arretiernut lassen. Das ist nicht nur gefährlich, sondern führt auch zum Nachlassen der Federkraft und damit der Stoßfunktion.
- Dieses Werkzeug nur für diesen Lochtest und nicht für andere Zwecke verwenden!

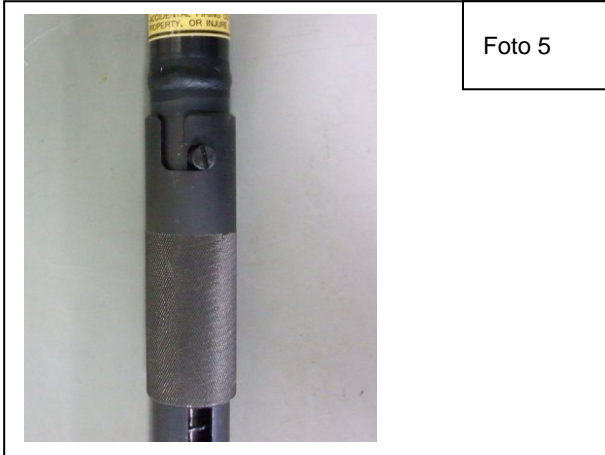
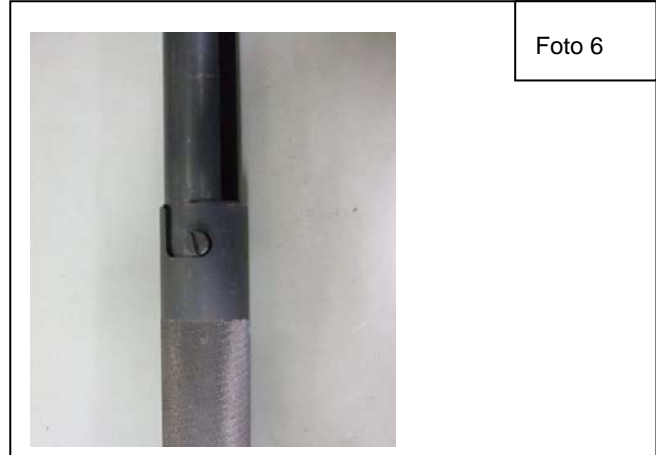
3) Auslöserohr zum Körner hin schieben und mit dem Arretierstift verriegeln. (Siehe Foto 5.)

4) Auslöserohr nach unten ziehen und den Arretierstift in die Arretiernut setzen. (Siehe Foto 6.)

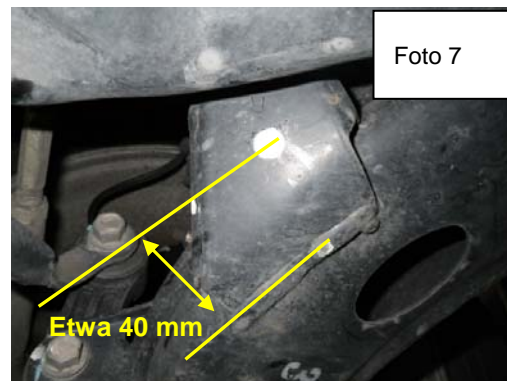
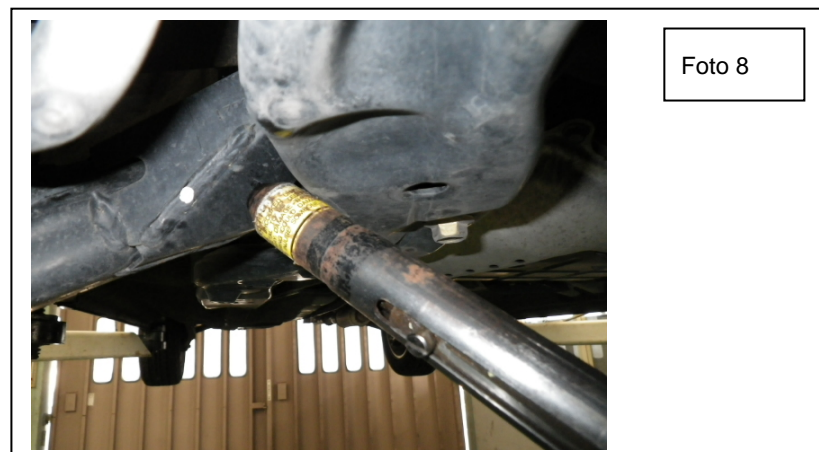
5) Körnerspitze (siehe Foto 7.) fest auf die Oberfläche der Halterung am vorderen Querlenker setzen. (Siehe Foto 8.)

6) Auslöserohr drehen, während der Körner fest auf den vorderen Lenker gedrückt wird. Dann den Arretierstift lösen, um den Körner auszulösen.

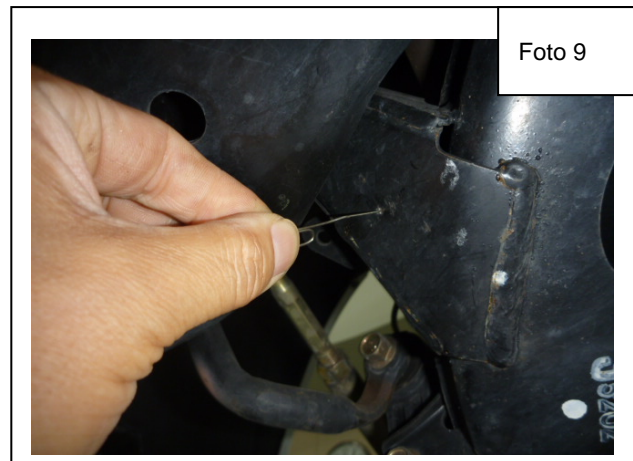
Foto 9

- 7) Einen Stahldraht (ähnlich einer Büroklammer) in die entstandene Delle schieben, um zu prüfen, ob ein Loch entstanden ist. (Siehe Foto 9.)

- 8) Den folgenden Schritt abhängig vom Ergebnis des Lochtests wählen.
  - a) Auf beiden Seiten kein Loch: Korrosionsschutz auftragen (s. unten)
  - b) Loch auf einer oder beiden Seiten: Beide Querlenker ersetzen (siehe S. 13)

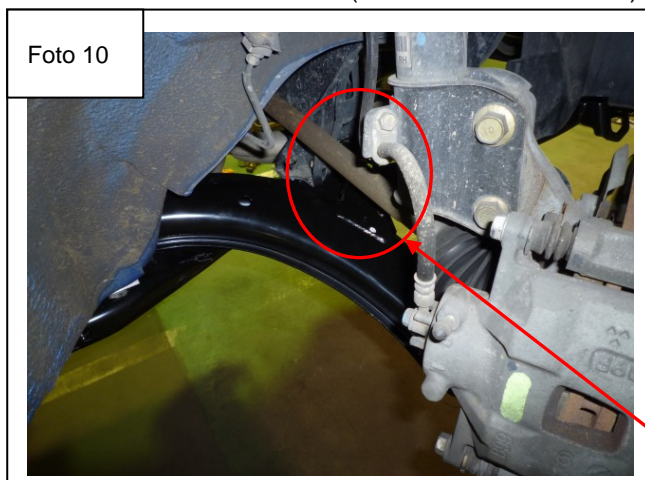
Foto 10

- 1) Fahrzeug mit der Hebebühne anheben.
- 2) Linkes und rechtes Vorderrad demontieren.
- 3) Lenkrad nach rechts bis zum Anschlag drehen, so dass die Halterung des rechten vorderen Querlenkers zu sehen ist. (siehe Fotos 10 und 11.)

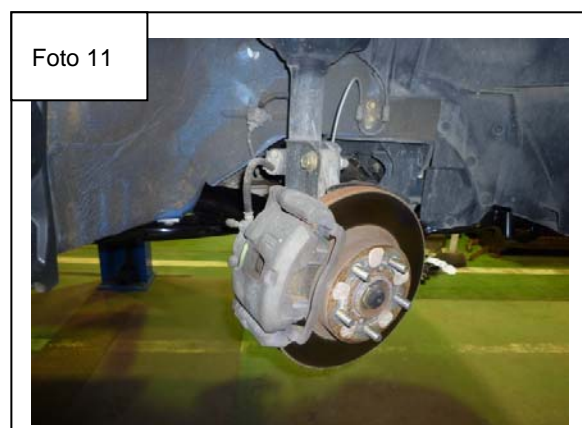
Foto 11

Halterung
