KD12-002 Rückrufaktion (201202)		01.02.2012
Thematik:	Überprüfung und Korrosionsschutzbehandlung der vorderen Querlenker	
Modell:	Impreza / Forester	
Modelljahr:	Impreza MJ 2001-2007, Forester MJ 2003-2008

Anleitung zur Korrosionsschutzbehandlung und Überprüfung der vorderen Querlenker, Impreza MJ 2001-2007, Forester MJ 2003-2008

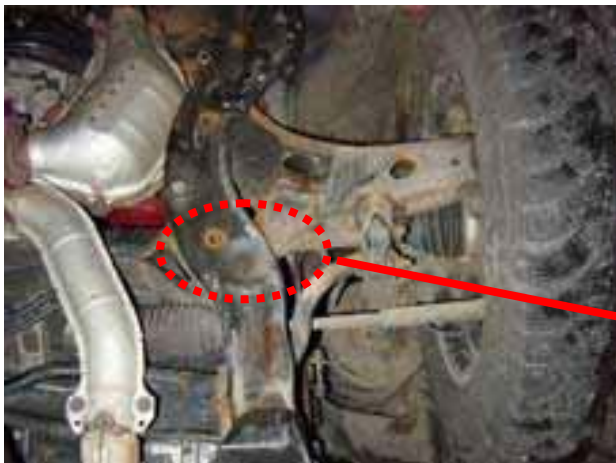
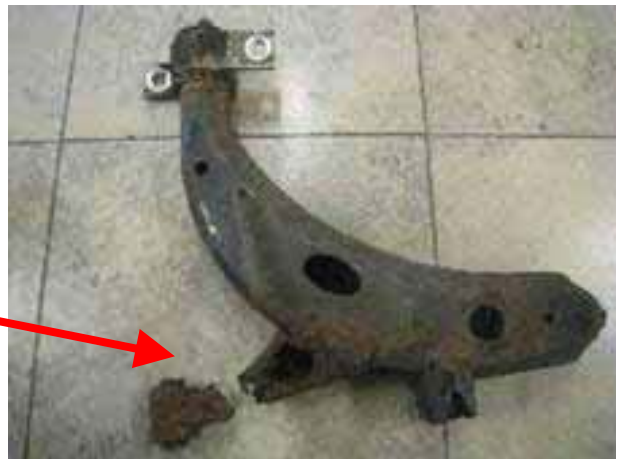
- Korrosion der Aufnahmen der vorderen Lagerbuchsen der Querlenker hin zum Querträger
- Im fortgeschrittenen Fall kann dies zur Durchrostung und zum Bruch der Verbindung zum Querträger führen, wodurch das Fahrzeug nicht mehr fahr- und lenkfähig werden kann.

- Feuchte Umgebung und intensiver Kontakt mit Auftausalz über einen längeren Zeitraum
- Nach Verstopfung der Wasserabläufächer kommt es zu beschleunigter Korrosion von innen.
- Wintereinsatz in Regionen mit starker Verwendung von Straßensalz begünstigt die Korrosion.

- Überprüfung und Beurteilung des Korrosionsgrades mittels Prüfwerkzeug (siehe Anleitung)
- Je nach Prüfergebnis: Korrosionsschutz-Nachbehandlung oder Austausch beider Querlenker

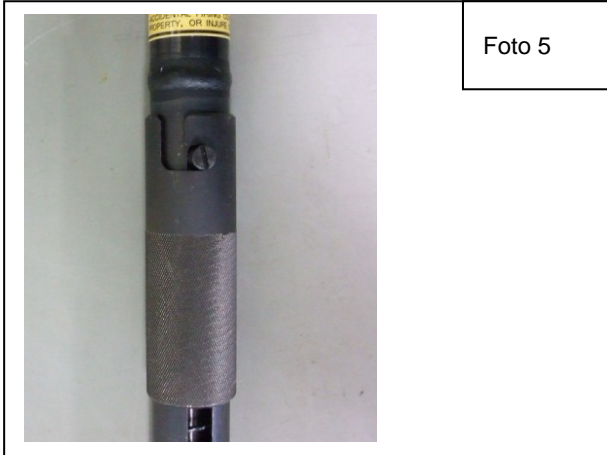
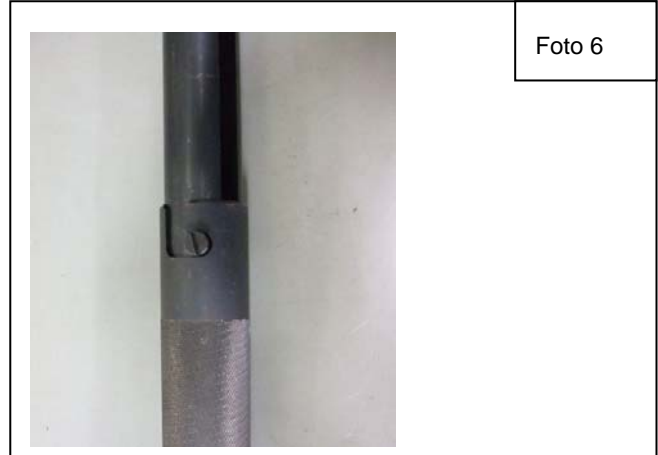
3) Auslöserohr zum Körner hin schieben und mit dem Arretierstift verriegeln. (Siehe Foto 5.)

4) Auslöserohr nach unten ziehen und den Arretierstift in die Arretiernut setzen. (Siehe Foto 6.)

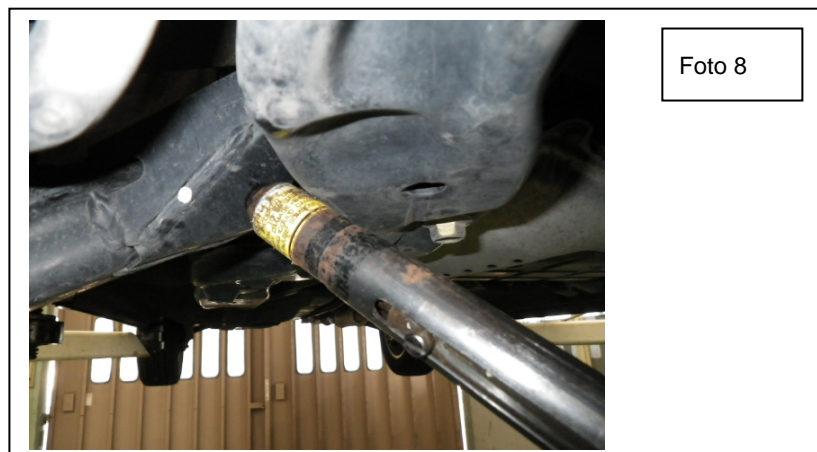
5) Körnerspitze (siehe Foto 7.) fest auf die Oberfläche der Halterung am vorderen Querlenker setzen. (Siehe Foto 8.)

6) Auslöserohr drehen, während der Körner fest auf den vorderen Lenker gedrückt wird. Dann den Arretierstift lösen, um den Körner auszulösen.
