1. Regelmäßige Kontrolle

A: KONTROLLPUNKTE

Regelmäßige Kontrolle

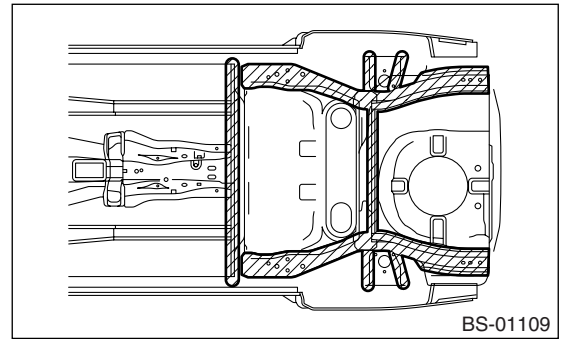
20.RÜCKSEITENRAHMEN

Den Rückseitenrahmen auf folgendes kontrollieren:

- Markierungen durch rostiges Wasser von außen
- Rost an Passflächen mit Bodenwanne
